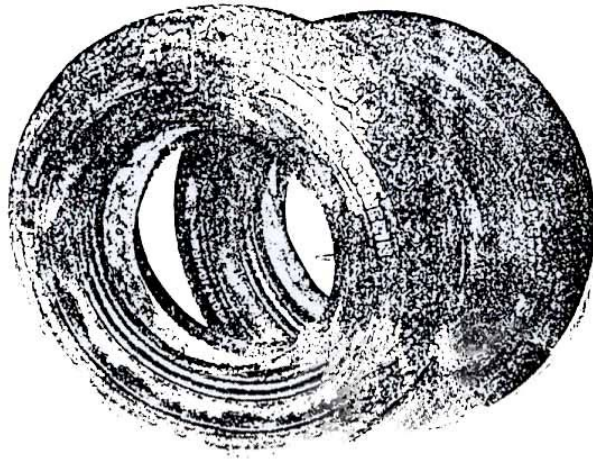
ნახ. 4.4 ფირმის „მიშლენი“ 205/70R14 სალტეების საერთო ხედი, ახალი პროტექტორით და სარბენი ზოლის მოცილებული ნაწილით.

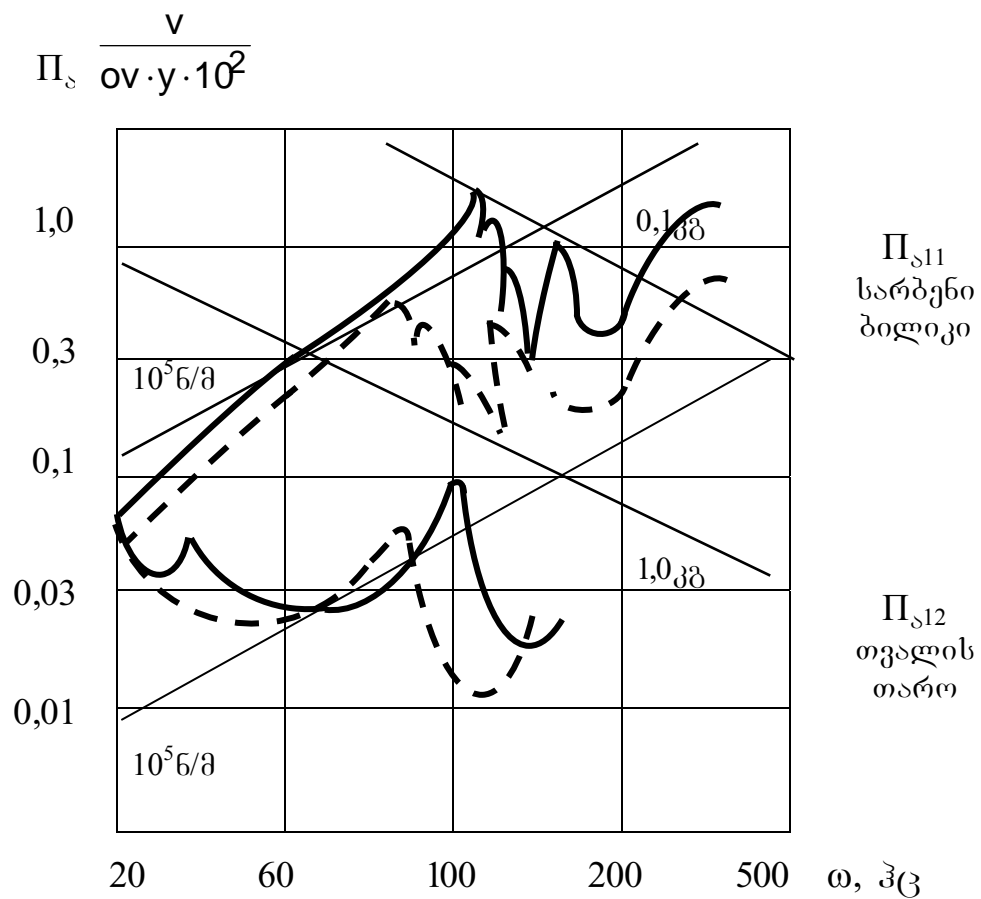
ნახ. 4.5 ფირმის „მიშლენი“ 205/70R14 სალტეების პირდაპირი და გარდამავალი მექანიკური ძვრადობები ახალი პროტექტორით-1 და სარბენი ზოლის მოცილებული ნაწილით-2.
